## Z doświadczeń audytora energetycznego

## Badania termowizyjne latem

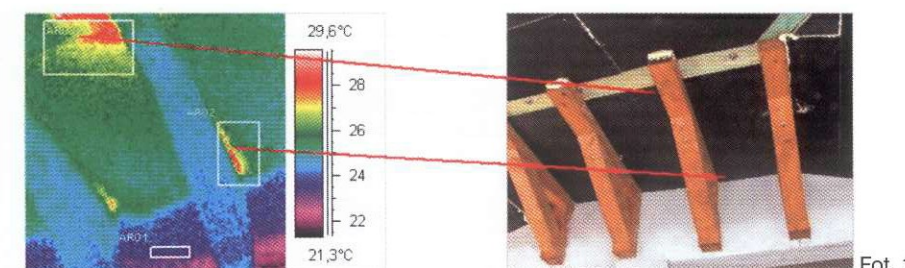
Fot. 1

Pierwsze pomiary (fot. 1) wykonano po montażu czterech warstw izolacji typu PIR (4 x 4 cm). Płyty izolacyjne układano na zakładkę, lecz z uwagi na liczne elementy więźby, w tym również te, które miały pozostać widoczne od strony wnętrza, spodziewano się wystąpienia wielu mostków termicznych.

- badany dach był w pełnym słońcu od wczesnych godzin porannych,
- pomiary wykonano we wczesnych godzinach popołudniowych,
- temperatura powietrza zewnętrznego wynosiła ok. +32°C,
- temperatura powietrza wewnętrznego wynosiła ok. +24°C.

Czerwone linie łączą ujawnione na termogramie mostki cieplne z miejscami ich występowania na zdjęciu. Po pomiarach zakończono prace budowlane – została ułożona folia paroszczelna i ozdobna drewniana boazeria, a puste przestrzenie uzupełniono pianką montażową. Wykonawcy tylko częściowo usunęli wskazane mostki cieplne, z powodu trudnego dostępu do szczelin między płytami.

Wywiad przeprowadzony z wykonawcą termoizolacji ujawnił, że w trakcie montażu poszczególnych płyt typu PIR stosowano minimalne ilości pianki montażowej. Piankę stosowano jedynie jako mocowanie płyt, a nie jako wypełnienie pustych przestrzeni między izolacją. Wypełnienie pianką przestrzeni uwiarydlało na termogramach po zakończeniu montażu dało tylko częściowo pozytywny efekt, ponieważ nie demontowano płyt izolacji.

Tej „oszczędnej” techniki montażu termoizolacji już nie stosowano w innych elementach tego budynku – od samego początku układanie poszczególnych warstw płyt było tam połączone z wypełnianiem pianką montażową wszelkich widocznych pustych przestrzeni.

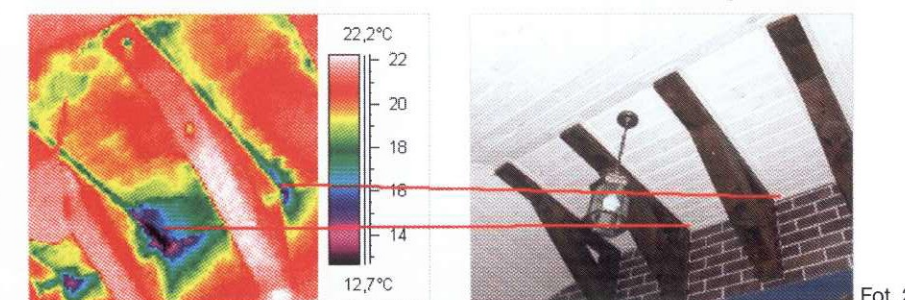
Fot. 2

Pół roku później, z tej samej pozycji został wykonany termogram i zdjęcie już po zakończeniu prac termoizolacyjnych i w trakcie trwania okresu grzewczego. Podczas pomiarów notowano temperaturę po-

wietrza zewnętrznego ok. 0°C i temperaturę powietrza wewnętrznego ok. +23°C.

Jak widać na termogramach 1 i 2 część mostków termicznych widocznych latem uwiarydlała się również zimą, a część nie. Wynika to prawdopodobnie z innego kierunku i sposobu przepływu ciepła zimą i latem oraz z uzupełnienia dostępnych pustych przestrzeni pianką montażową. Jednocześnie termogramy te pokazują, że widoczne latem mostki cieplne, wskazujące na nieprawidłowe wykonanie termoizolacji, potwierdzone zostały przez pomiary zimowe – a zatem termoizolacja ujawniająca latem wiele mostków termicznych podobnie zachowuje się też zimą, więc możliwe jest monitorowanie wykonania termoizolacji w trakcie prac montażowych i bieżące korygowanie jakości ich wykonania.

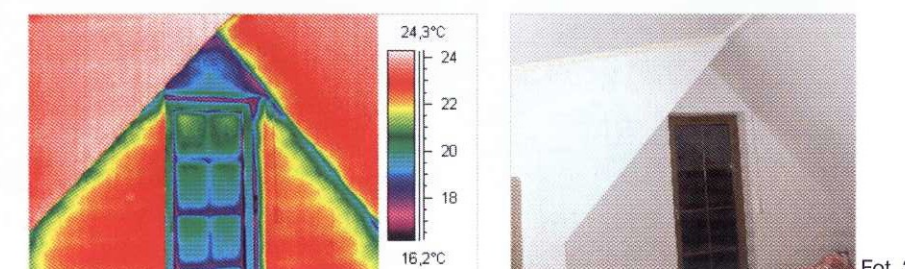
Fot. 3

Na zdjęciu 3 pokazujemy termogram drewnianej więźby badanego budynku z taką samą izolacją typu PIR, także o łącznej grubości 16 cm (4 x 4 cm). Ściana szczytowa wykonana jest z pustaków poryzowanych o grubości 25 cm i styropianu o grubości 10 cm. Pomiar wykonano przy temperaturze powietrza zewnętrznego ok. -5°C i temperaturze wewnętrznej +23°C.

Termogram wykazał, że więźba dachu i drewniana ściana lukarny (widoczna na zdjęciu), z termoizolacją połączoną pianką montażową metodą nieoszczędną, nie miała mostków cieplnych podobnych do tych na poprzednich termogramach.
