## Istota pomiarów

# Diagnostyka Termograficzna Przegląd Zastosowań.

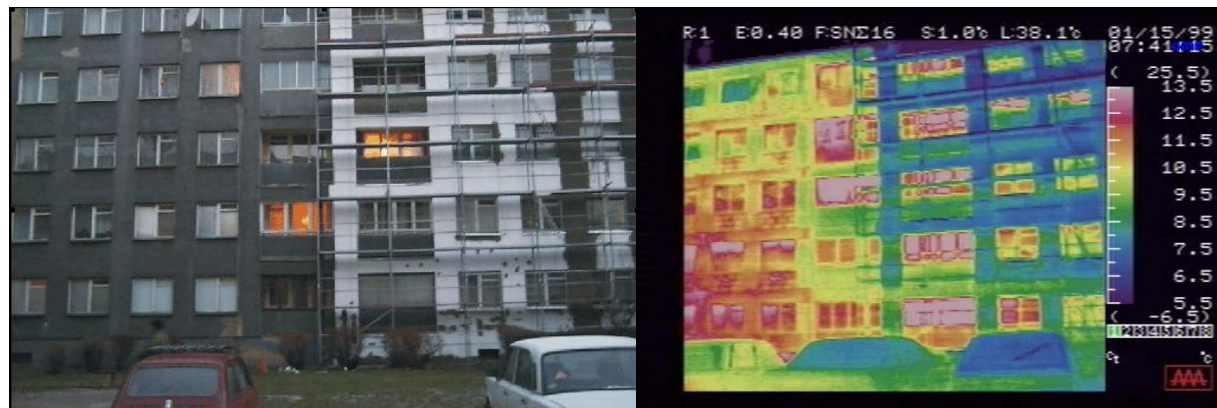
### Blok mieszkalny w trakcie wykonywania ocieplenia.

Termogram i zdjęcie ocieplanego budynku wykonano w czasie trwania sezonu grzewczego. Biała ściana bloku to nieotynkowany styropian. Każdy kolor termogramu odpowiada kolorowi skali temperaturowej umieszczonej po prawej stronie. Widać, że powierzchnia styropianu jest dużo zimniejsza niż powierzchnia nieocieplanego muru co oznacza, że dzięki ociepleniu mniej ciepła wydostało się na zewnątrz czyli straty ciepła zostały zmniejszone. Widać również wiele nieszczelności w stolarnie okiennej oraz wpływ zabudowy balkonów na ucieczkę ciepła.

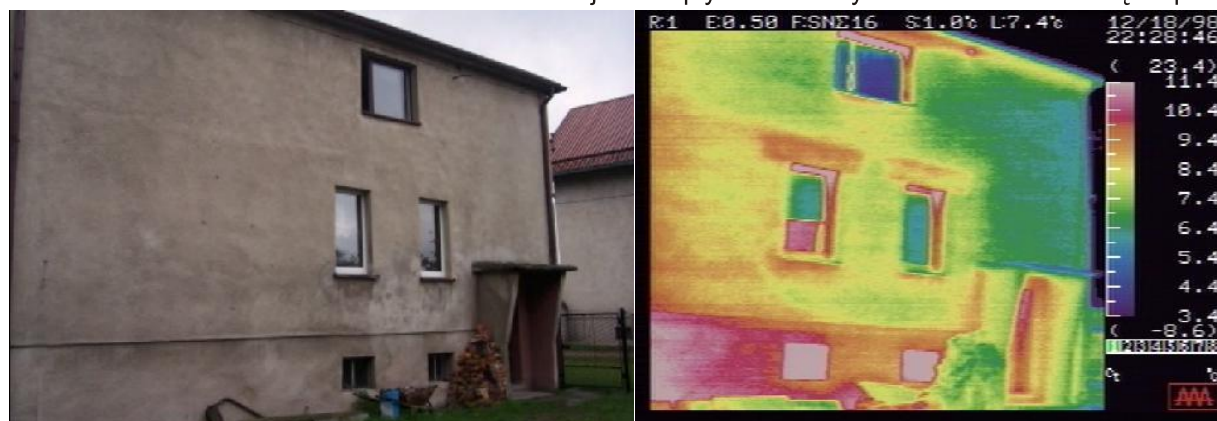
### Kilkudziesięcioletni dom jednorodzinny.

Termogram wskazuje nieszczelności w stolarnie okiennej oraz wpływ uchodzącego ciepłego powietrza na fragmenty ścian ponad oknami. Straty ciepła z tego tytułu mogą nawet wynosić 60% kosztów ogrzewania oraz są bardzo odczuwalne przez użytkowników (odczucie przeciągu). W części podpiwniczenia widać ucieczkę ciepła, które mogło być wykorzystane do ogrzania wnętrza budynku. Termogram prawidłowo wykonanego budynku powinien wyglądać jak poniżej.

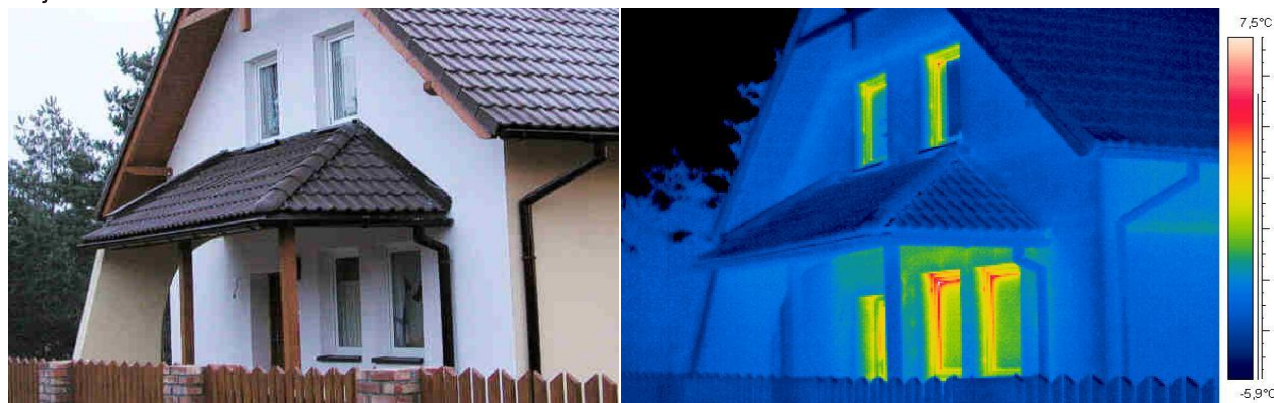
### Nowo wybudowany budynek w technologii betonu komórkowego.

Termogram pokazuje dom jednorodzinny w trakcie pierwszego sezonu grzewczego. Na parterze widać uchylone dwa okna, w celu usunięcia wilgotnego powietrza. Wszystkie ściany mają jednakową temperaturę, równą temperaturze otoczenia (kolor drzew i ścian jest ten sam). Świadczy to o świetnej izolacji termicznej, czego nie można powiedzieć o poprzednim przykładzie.
