# Polska w termowizyjnym obiektywie

Raport ISOVER

**5** Polska w termowizyjnym obiektywie – opis projektu

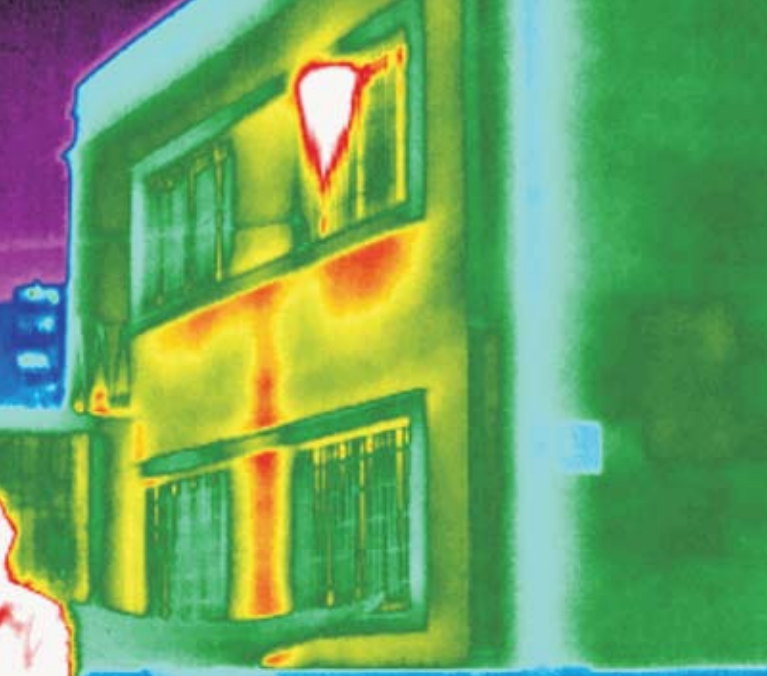
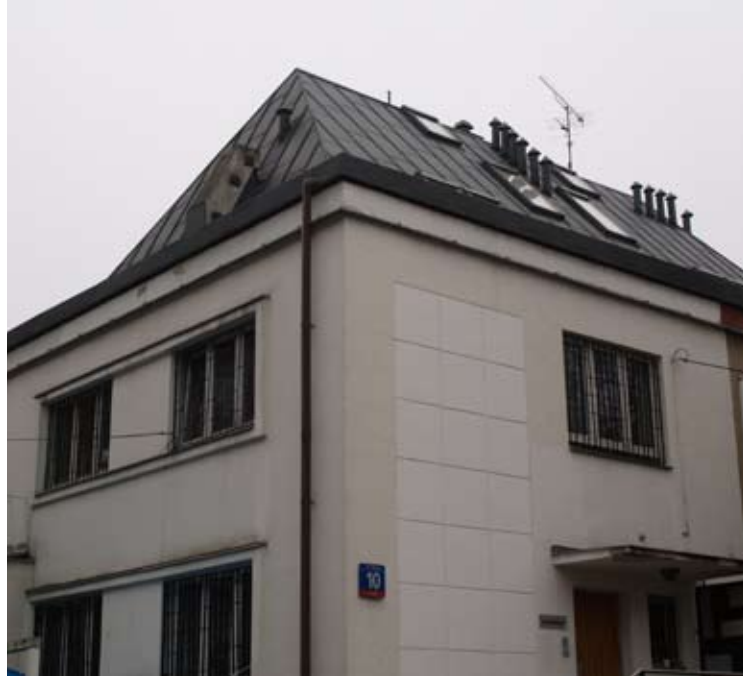
Badanie przeprowadzono w warunkach temperatury otoczenia równej 5,9 stopnia Celsjusza. Wykazuje ono niską izolacyjność termiczną obu ścian budynku, co jest równoznaczne ze znaczną utratą energii cieplnej emitowanej następnie do środowiska. Poziom ocieplenia obiektu jest tak niski, że widoczna jest lokalizacja rur zasilających grzejniki centralnego ogrzewania, jak i samych grzejników podokiennych.

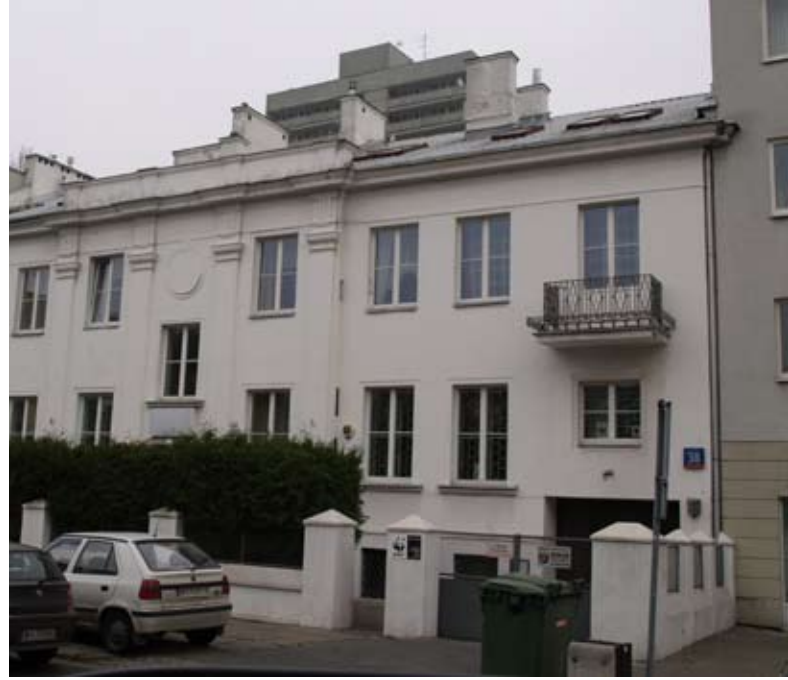
Badanie przeprowadzono w warunkach temperatury otoczenia równej 5,7 stopnia Celsjusza. Niska izolacyjność ścian – na zdjęciu termograficznym widoczne są anomalie termiczne, a nawet wewnętrzne źródła ciepła. Elewacja nie powinna wykazywać wyższych temperatur niż 1 stopień Celsjusza ponad temperaturę otoczenia.

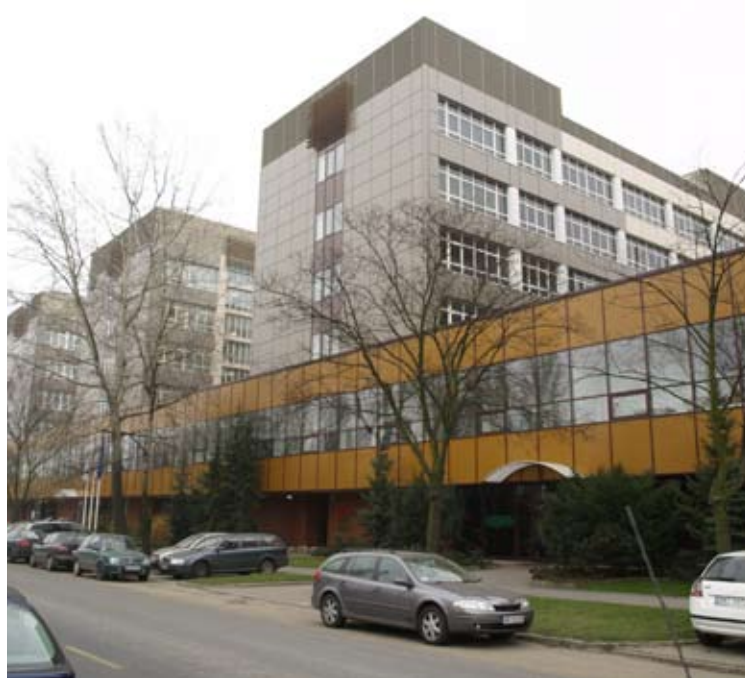
Badanie zostało przeprowadzone w warunkach temperatury otoczenia równej 3,7 stopnia Celsjusza. Nie wykazało ono błędów konstrukcyjnych przegród, natomiast zbyt wysoka różnica temperatury elewacji i otoczenia wskazuje na słabszy poziom izolacji ścian. Budynek wymaga kolejnych audytów energetycznych.

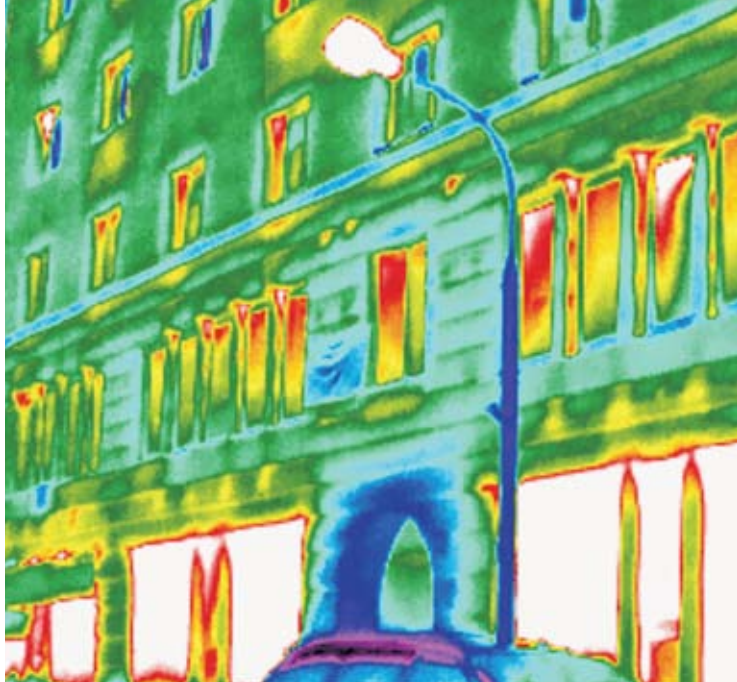
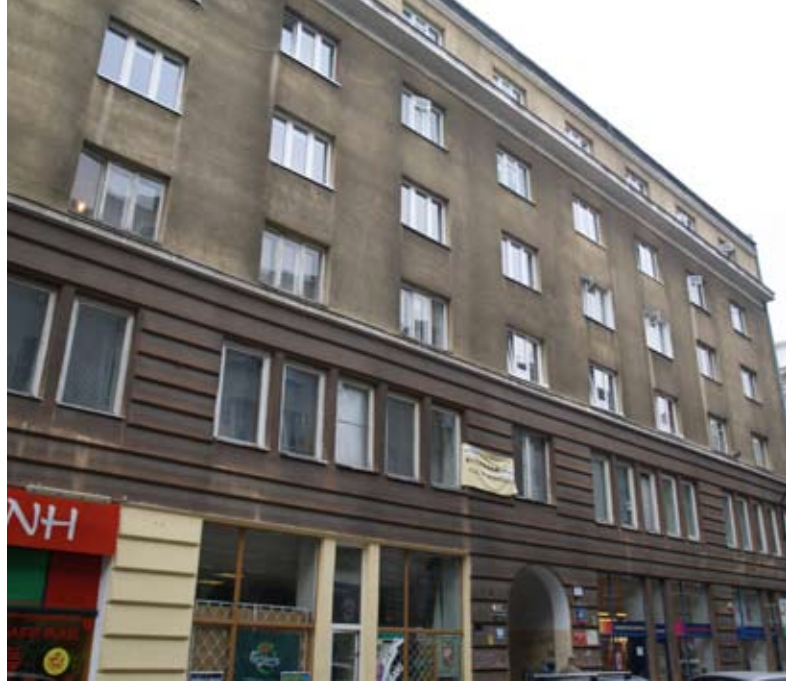
Badanie przeprowadzone w warunkach temperatury otoczenia równej 8,1 stopnia Celsjusza. Wykazało błędy konstrukcyjne budynku z licznymi miejscami umożliwiającymi ponadnormatywną emisję ciepła ogrzewającego pomieszczenia obiektu (miejsca oznaczone żółtym i pomarańczowym kolorem). Stan izolacyjności elewacji jest na tyle zły, że widać rozmieszczenie grzejników pod oknami.

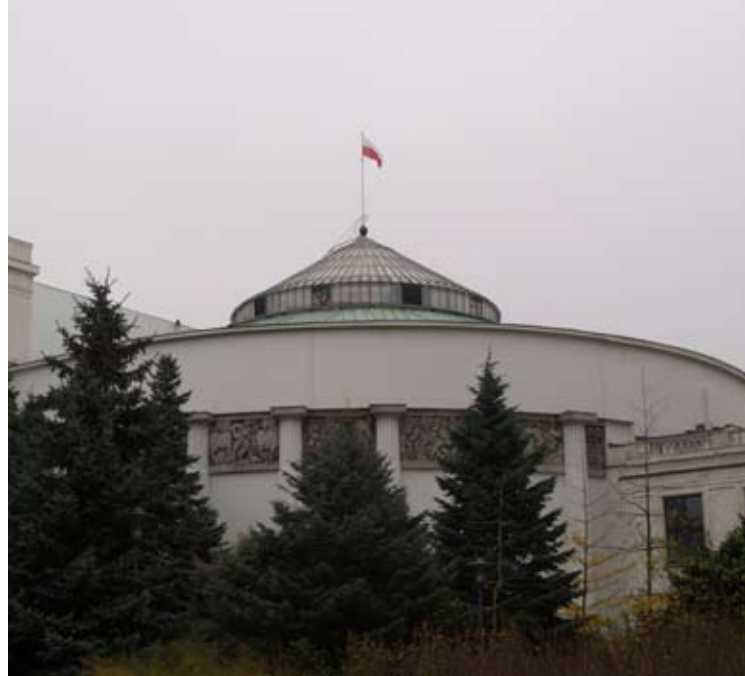
Badanie zostało przeprowadzone w temperaturze otoczenia równej 5,2 stopnia Celsjusza. Pomiary wykazały dość wysokie temperatury w rejonie kopuły budynku – oznacza to marnotrawienie energii cieplnej zgromadzonej w budynku. Jest to o tyle istotne, że pozostałe ściany budynku nie wykazują większych anomalii termicznych, ale ze względu na utrudniony dostęp do budynku należałoby dokonać bardziej precyzyjnych pomiarów. Dodatkowego badania wymaga także stolarka okienna.

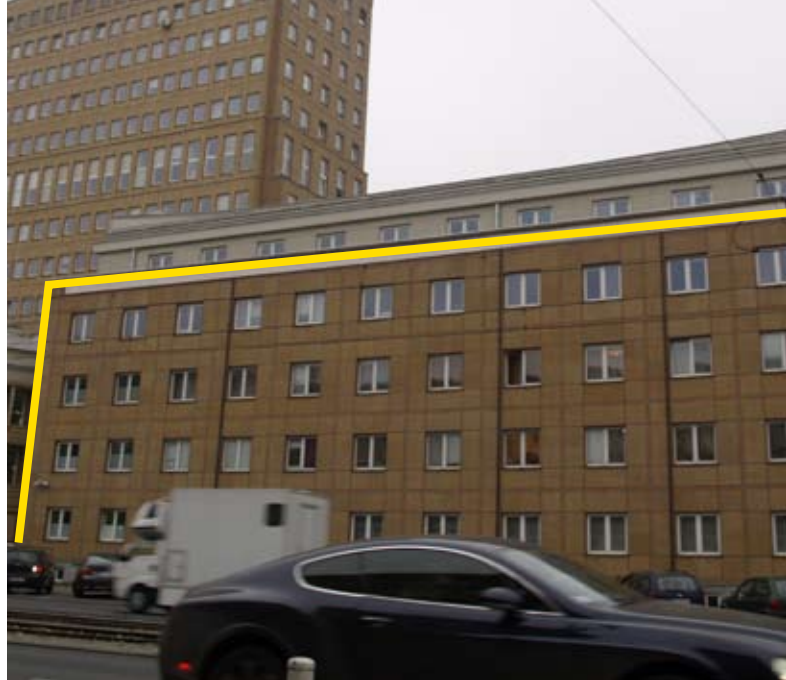
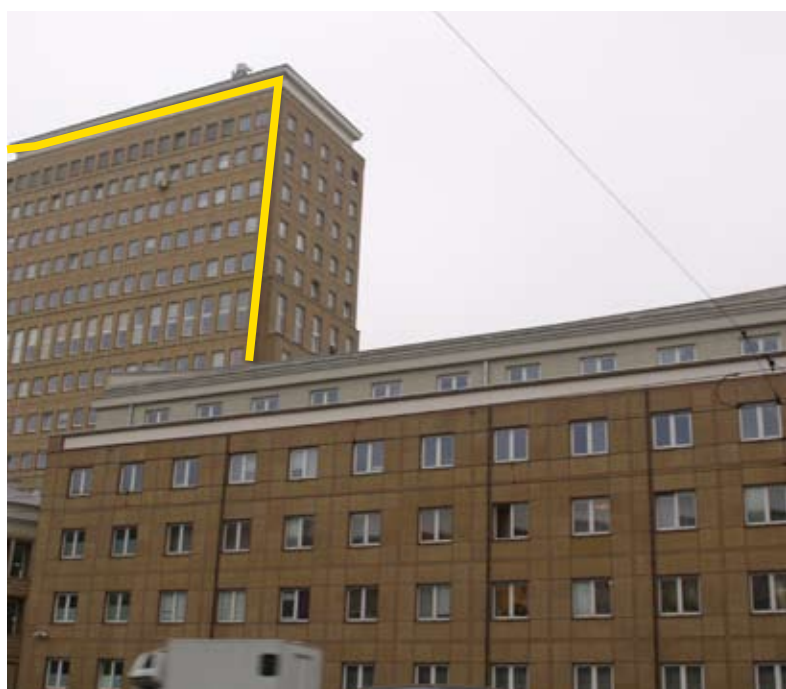
Badanie przeprowadzone w temperaturze otoczenia równiej 5,1 stopnia Celsjusza. Na zdjęciu nr 1 wyraźnie widać poważne błędy konstrukcyjne obiektu (linie oznaczone kolorem żółtym) - liczne mostki cieplne będące wynikiem słabej izolacyjności termicznej elewacji.

Do ww instytucji należy również drugi, sąsiadujący budynek. Zdjęcie nr 2 pokazuje dużo lepszy stan budynku pod względem strat ciepła.

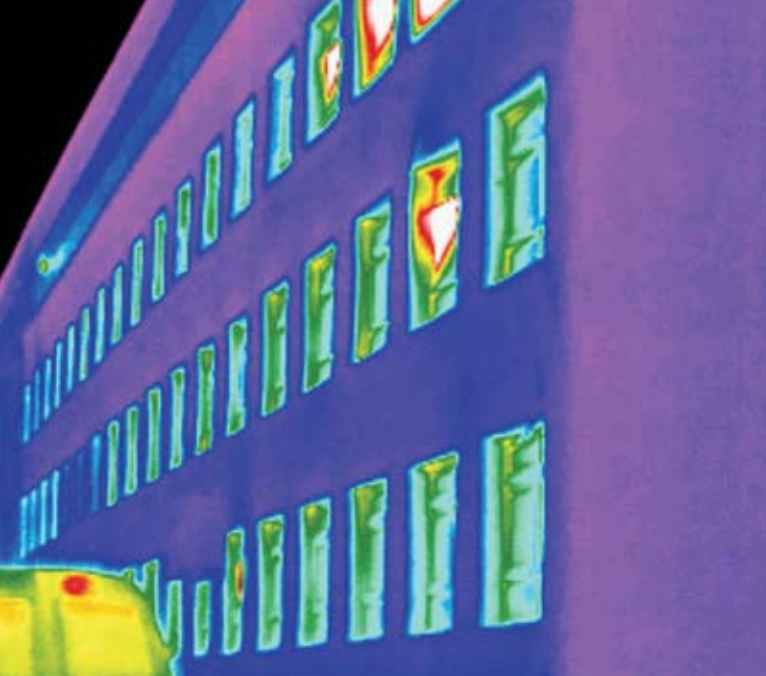
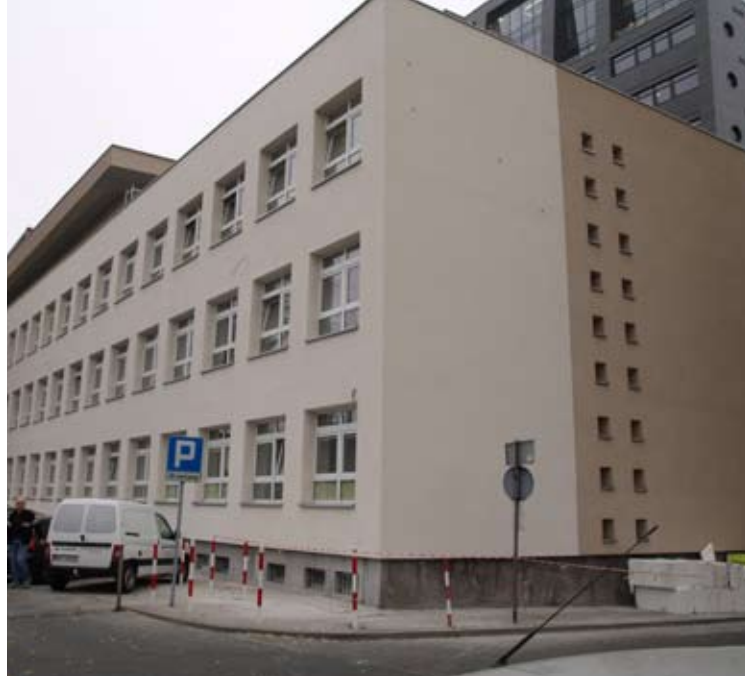
Badanie przeprowadzone w warunkach temperatury otoczenia równej 5,2 stopnia Celsjusza. Pomiary wykazały bardzo równomierny rozkład temperatur na elewacji, wskazujący na jej dobrą termoizolację. Różnica temperatur między ścianą budynku, a otoczeniem to tylko 0,2 stopnia Celsjusza – oznacza to praktycznie zerową emisję ciepła poprzez elewację. Dobre ocieplenie budynku marnotrawione jest jednak poprzez błędną wentylację – otwarte okna.

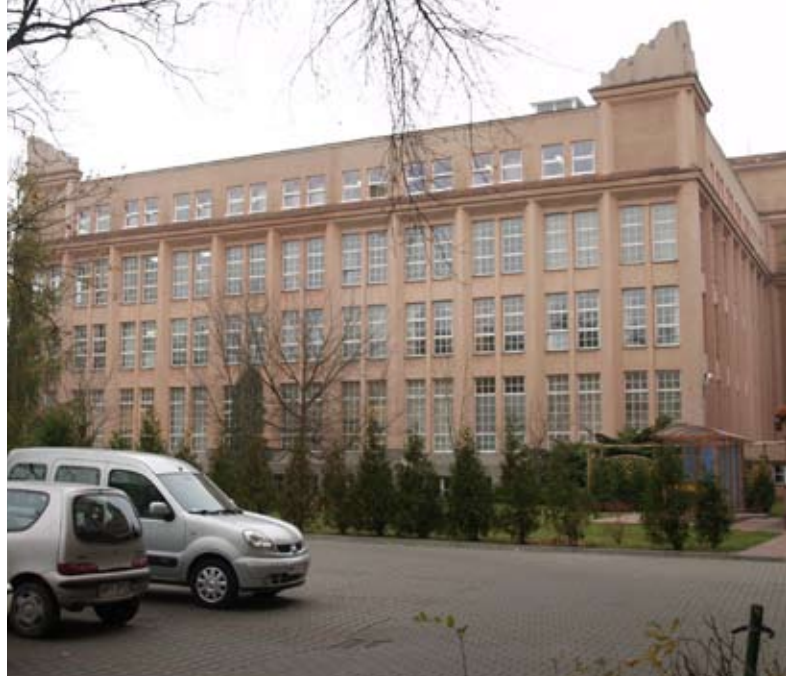
Badanie przeprowadzone w temperaturze otoczenia równej 4,6 stopnia Celsjusza. Na zdjęciu widoczne są wyraźne błędy konstrukcyjne odznaczające się niewłaściwą izolacyjnością termiczną. Wyróżnione żółtym i pomarańczowym kolorem mostki są źródłem strat ciepła wielokrotnie przekraczających straty w podobnych ścianach obecnie wznoszonych budynków. Kolejnym elementem wpływającym na dużą emisję ciepła do atmosfery jest zły stan stolarki okiennej.

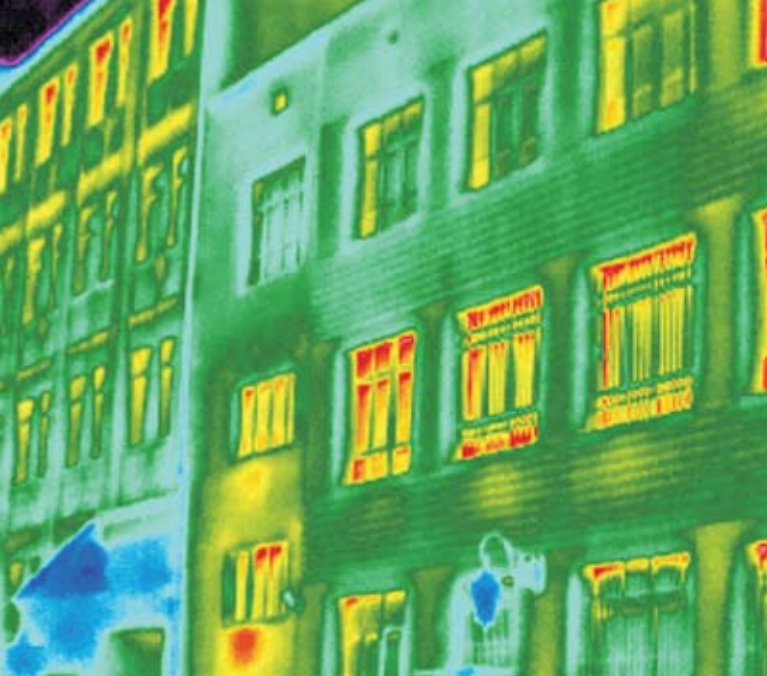
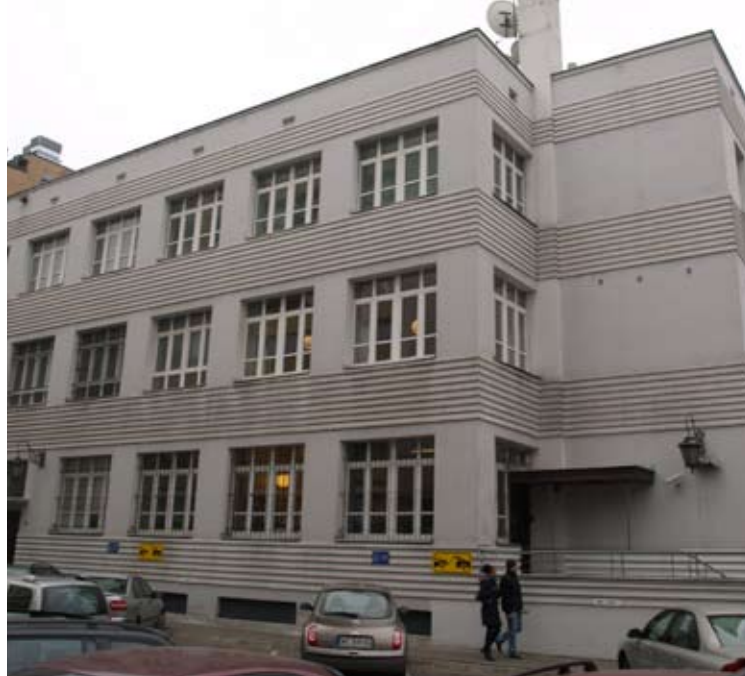
Badanie przeprowadzone w warunkach temperatury otoczenia równej 5,4 stopnia Celsjusza. Widoczne grzejniki pod oknami wskazują na niewłaściwą termoizolacyjność obiektu. Duża emisja ciepła poprzez okna to także oznaka źle wykonanej stolarki.

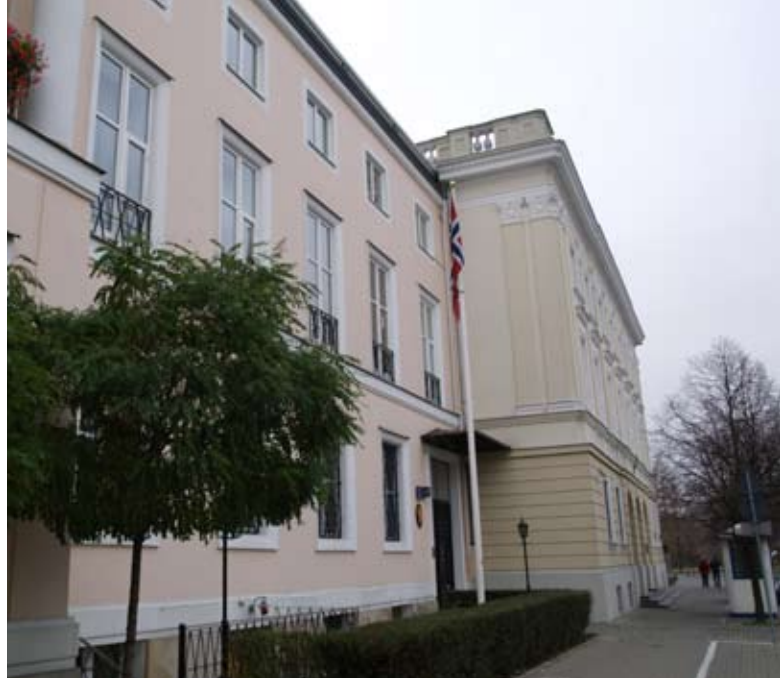
Badanie przeprowadzone w temperaturze otoczenia równej 6,7 stopnia Celsjusza. Na zdjęciu widoczne jest rozmieszczenie włączonych grzejników pod oknami. Wraz z dość wysoką średnią temperaturą elewacji świadczy o istotnych stratach ciepła przez ściany budynku.

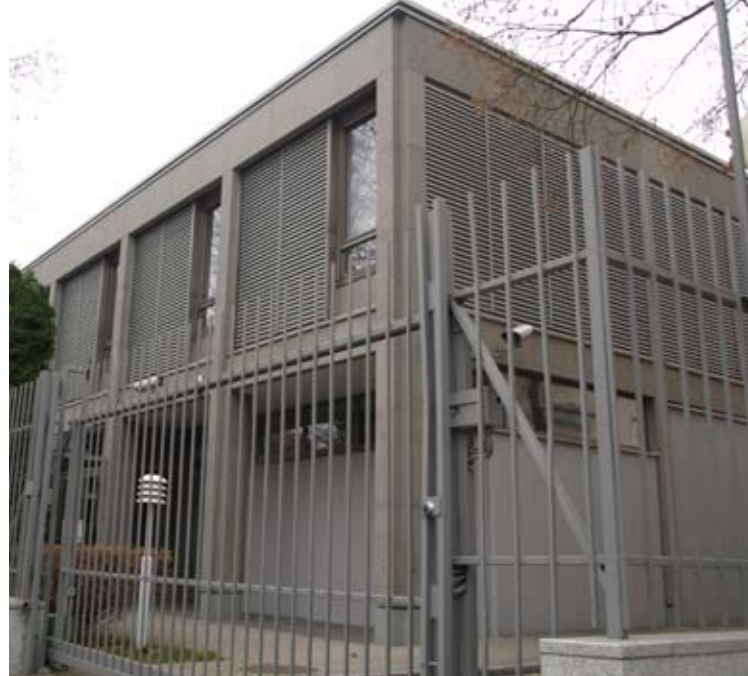
Badanie przeprowadzone w warunkach temperatury otoczenia równej 6,6 stopnia Celsjusza. Równomierny rozkład temperatury elewacji świadczy o dobrym stanie izolacyjności budynku, a tym samym o niskiej emisji ciepła do atmosfery. Jedyne „luki cieplne” pojawiają się przy oknach budynku. Dodatkowej ekspertyzy wymaga wejście, źródło dużych strat ciepła.

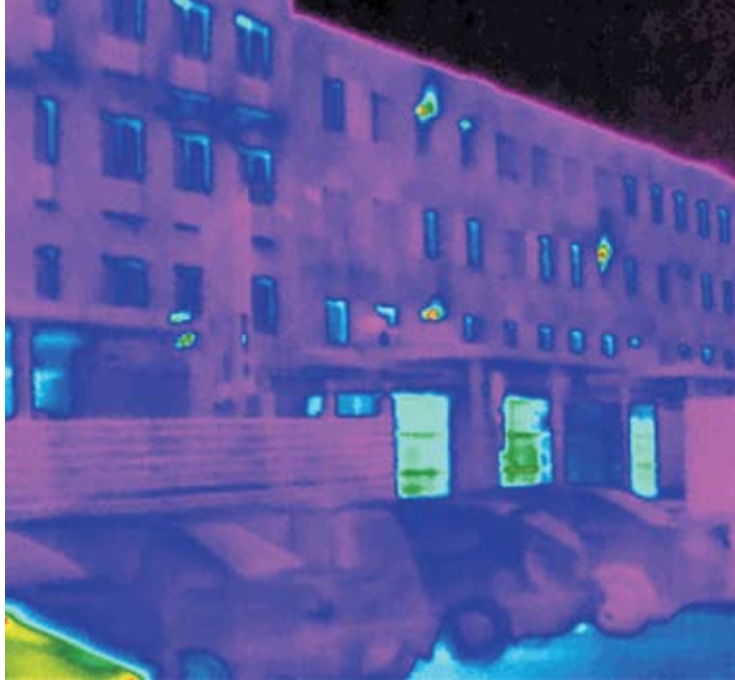
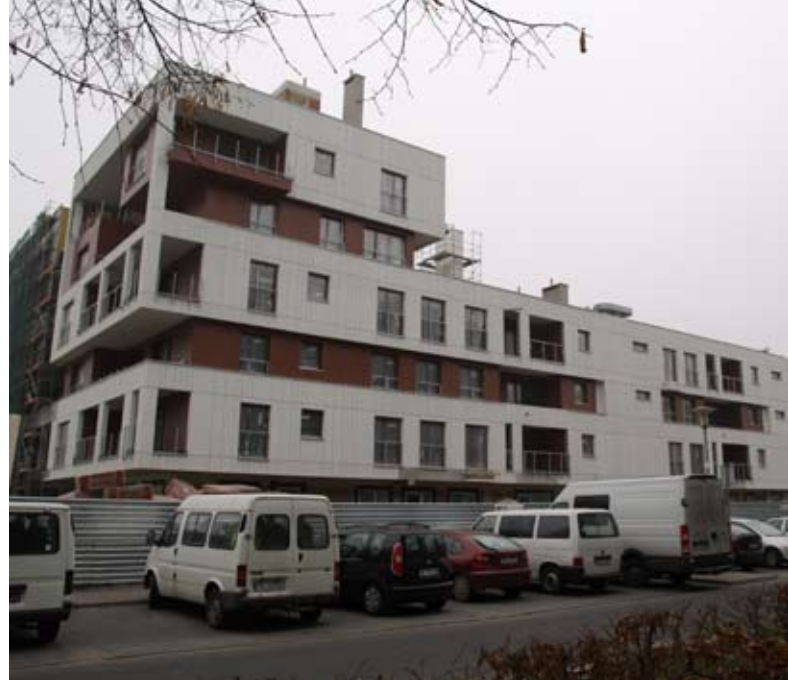
Badanie przeprowadzone w warunkach temperatury otoczenia równej 4,9 stopnia Celsjusza. Równomierny rozkład temperatury elewacji i brak anomalii termicznych świadczy o dobrej izolacyjności budynku i niskiej emisji ciepła do atmosfery. Niewielkie miejsca wycieku energii cieplnej zlokalizowane przy oknach mogą świadczyć o pewnych błędach konstrukcyjnych lub niewłaściwie wykonanej stolarni okiennej.

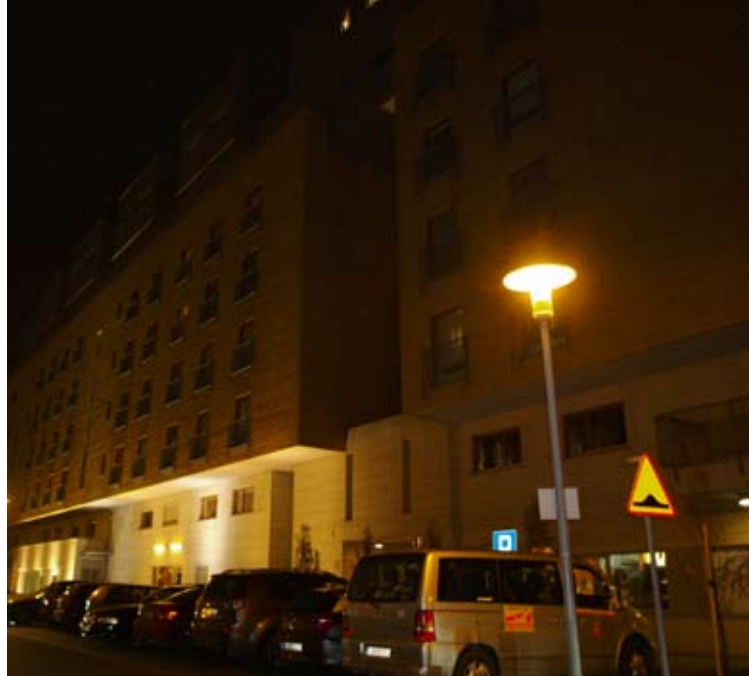
Badanie przeprowadzone w warunkach temperatury otoczenia równej 5,9 stopnia Celsjusza. Brak anomalii termicznych i dosyć równomierny rozkład temperatury elewacji świadczy o dobrym stanie izolacyjności budynku. Punkty o obniżonej temperaturze (niebieskie kropki) wskazują na miejsca kołków mocujących izolację do ściany zewnętrznej. Widoczny ślad znacznej emisji ciepła to otwarte okno.

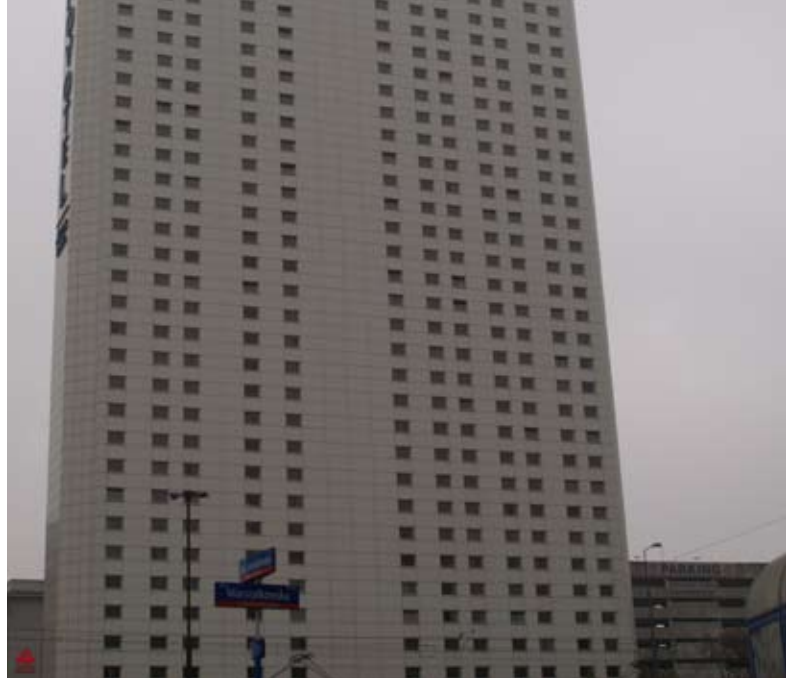
Badanie przeprowadzone w warunkach temperatury otoczenia równej 5,4 stopnia Celsjusza. Widoczne anomalie termiczne (pomarańczowo-żółte plamy) są prawdopodobnie wynikiem istnienia miejsc wyrzutu ciepłego powietrza z systemów wentylacji, które są umieszczone w części parterowej budynku. Zaleca się rozważenie instalacji rekuperacyjnych odzyskujących tak tracone ciepło. Sprawność współczesnych rekuperatorów dochodzi do 90 proc. i pozwala odzyskać znaczną ilość traconego ciepła. W pozostałej części budynku rozkład temperatury elewacji jest równomierny, a izolacyjność prawidłowa.

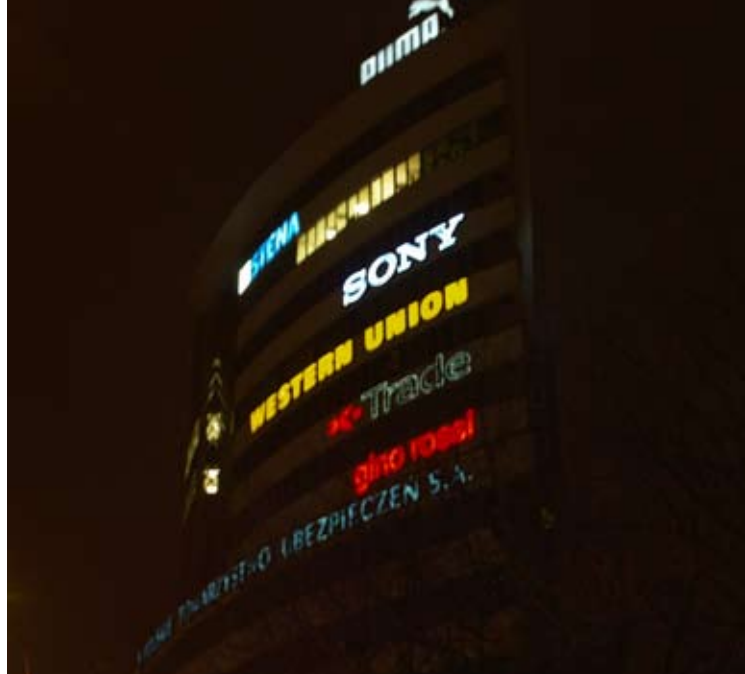
Badanie przeprowadzone w warunkach temperatury otoczenia równej 6 stopni Celsjusza. Audyt termowizyjny wykazał brak większych anomalii termicznych elewacji. Poziome linie wskazujące na zwiększoną emisję ciepła powstały prawdopodobnie na skutek błędów konstrukcyjnych przy złączach poszczególnych segmentów.

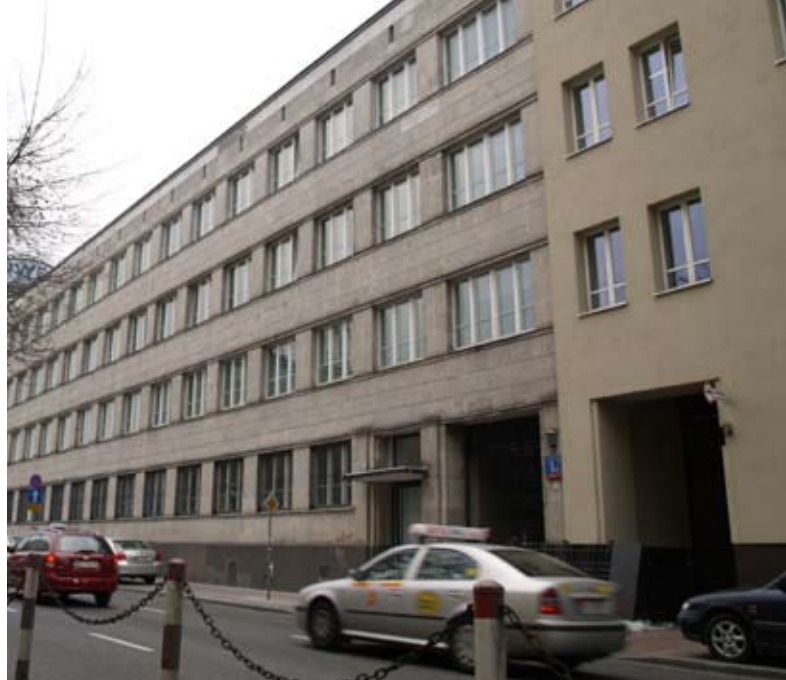
Badanie przeprowadzone w warunkach temperatury otoczenia równej 7,5 stopnia Celsjusza. Zdjęcia wykazały znaczące anomalie termiczne elewacji budynku i niewłaściwy stan izolacyjności budynku. Wskazuje na to widoczne rozmieszczenie grzejników, a nawet stropów w budynku. Ukazane zaniedbania konstrukcyjne świadczą o dużej emisji ciepła do atmosfery i o potrzebie termomodernizacji obiektu.

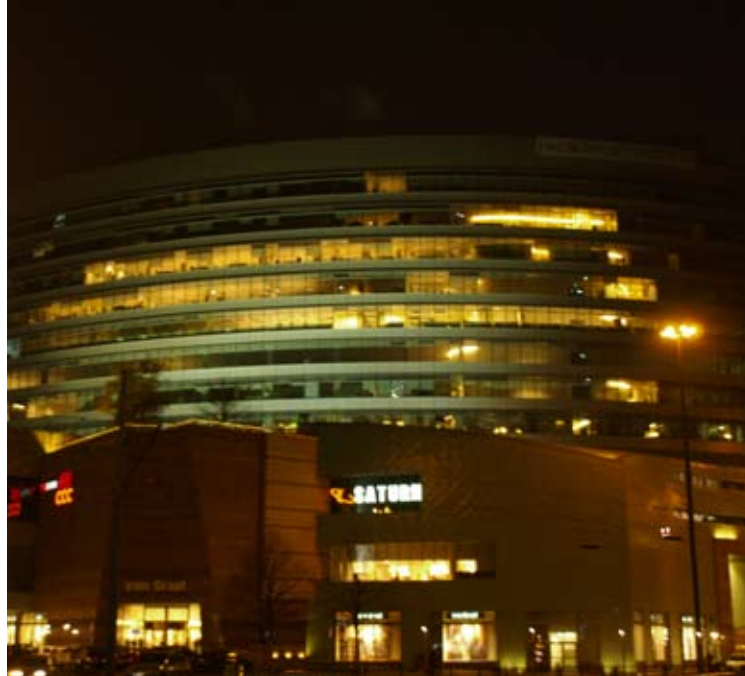
Badanie przeprowadzono w warunkach temperatury otoczenia równej 6,2 stopnia Celsjusza. Bardzo duży udział powierzchni szklanych na elewacji. O błędach konstrukcyjnych i różnym stopniu szczelności świadczą różnice temperatur w różnych częściach budynku. Prawidłowo wykonana i zaizolowana elewacja nie powinna tak różnić się termicznie.

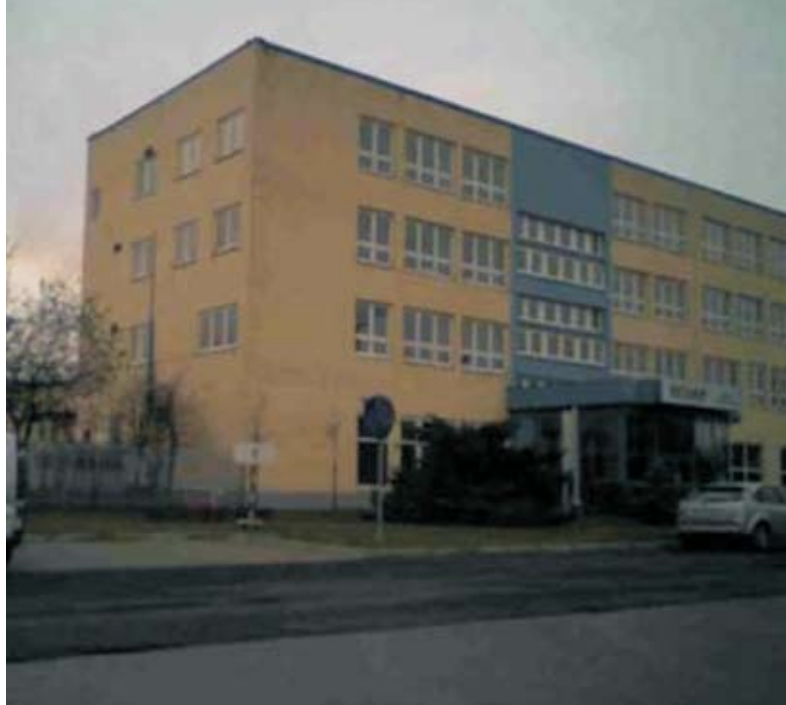
Badanie przeprowadzone w temperaturze otoczenia 8,8 stopnia Celsjusza. Ukazuje ono niewłaściwy stan izolacyjności elewacji. Na duże błędy konstrukcyjne wskazują bardzo mocno zaznaczone na zdjęciu lokalizacje grzejników. Temperatura elewacji sięga nawet 14,9 stopnia Celsjusza (podczas, gdy maksymalna różnica w porównaniu do temperatury otoczenia to jeden stopień). Do zredukowania emisji ciepła do atmosfery zalecana jest termomodernizacja budynku.

To prawda. Analiza termowizyjna naszego budynku zachęciła nas do przeprowadzenia szerszych badań. My już wiemy, że musimy możliwie szybko właściwie ocieplić naszą siedzibę. To dobra inwestycja dla firmy i jeszcze lepsza dla środowiska. Mam nadzieję, że po lekturze naszego raportu wiele instytucji i osób budujących lub posiadających domy jednorodzinne podejmie tę samą decyzję. W ociepleniu naszej siedziby pomogą nam studenci polskich uczelni technicznych, zwycięzcy konkursu ISOVER Polska na projekt architektoniczny termo-renowacji budynku użyteczności publicznej.
