# Wykorzystanie kamery termowizyjnej do badań warunków cieplno-wilgotnościowych hali krytego lodowiska

The usage of a thermal imaging camera to study the thermal and humidity conditions in indoor ice rink arena

AGNIESZKA STOBIECKA<sup>1</sup>, GABRIEL MICZKA<sup>2</sup>

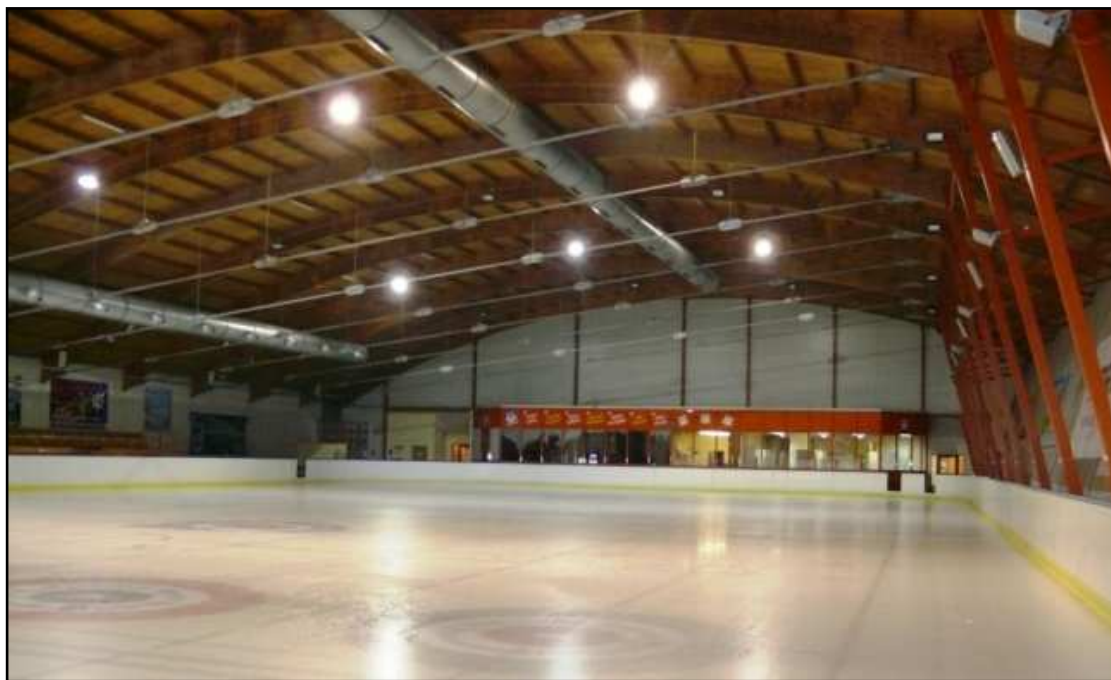
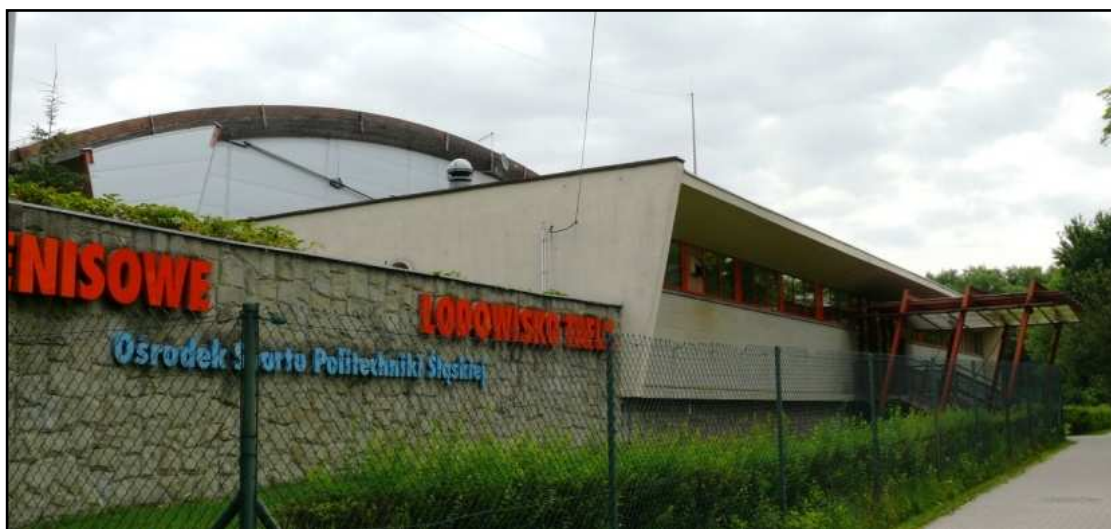
Rys.1. Kryte lodowisko „Tafla” w Gliwicach

Ściany zewnętrzne hali zaprojektowano z płyt lekkiej obudowy z wypełnieniem z poliuretanu o grubości 12 cm. Dach o kształcie łuku wykończono blachą tytanowo – cynkową, jego więzary i płatwie zaprojektowano z drewna klejonego. Warstwę nośną ocieplenia i pokrycia dachu stanowi sklejka drewniana i płyty OSB.

Na rys. 1. przedstawiono widok hali lodowiska od wewnątrz i od zewnątrz. Rys. 2 przedstawia rzut i przekrój hali lodowiska wraz z wymiarami.

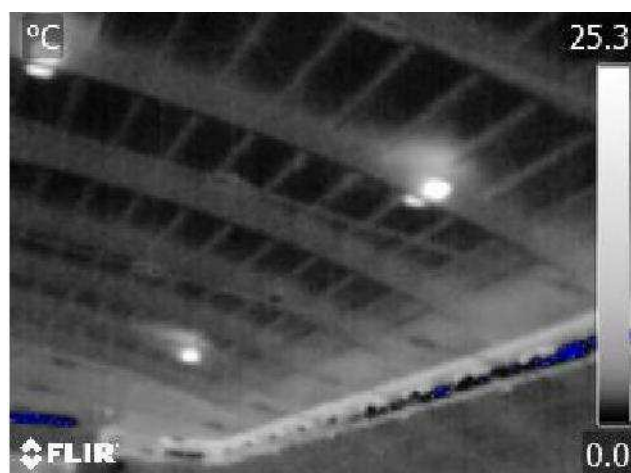
Rys.11. Termogram powierzchni dachu badanej hali lodowiska po wprowadzeniu alarmu punktu rosy

( $t_i = 3,4^{\circ}\text{C}$ ,  $\varphi_i = 80\%$ ,  $t_e = 6,1^{\circ}\text{C}$ )

W celu wyeliminowania problemu wykroplenia wilgoci, podobnie jak poprzednio, należałoby obniżyć wilgotność względną powietrza co najmniej do wartości  $\varphi_i = 80\%$  (rys.11).
